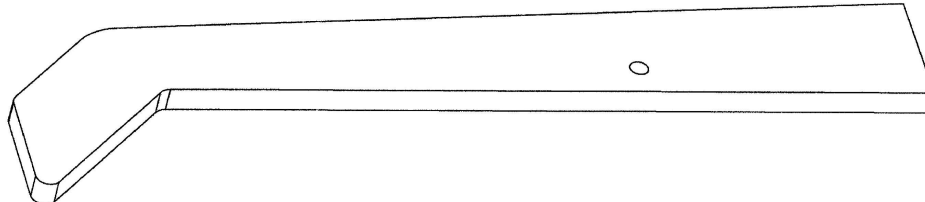
- Tôle épaisseur : 20 mm
- Rayons non cotés : R = 10
- Rayon de plage intérieur R = /

Tolérances de découpe LASER		
NOTA : Raport max de découpe pour cotés R et L en fonction des tolérances		
$\leq 30$	$30 < \leq 120$	$120 < \leq 400$
$\pm 0,5$	$\pm 0,8$	$\pm 1,0$
		$\pm 1,5$
		$\pm 2,0$
